**PROCESSO N°:** 0022521-98.2021.8.26.0002

## **LAUDO DE AVALIAÇÃO**

O presente trabalho tem por objetivo apurar o "**Valor de Mercado Livre para Venda**" do imóvel localizado na Rua dos Alcatrazes nº 233 (parte integrante do Condomínio Chácara Flora), no bairro Chácara Flora, município de São Paulo/SP.

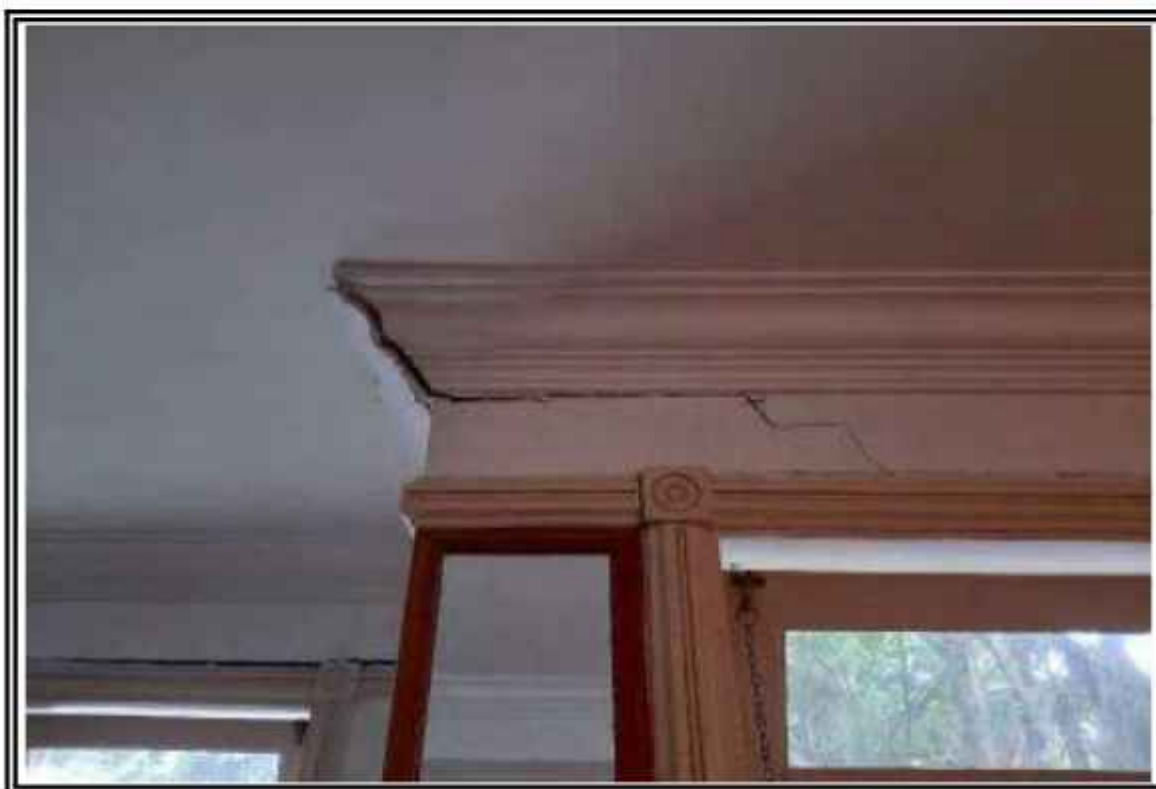
**Foto nº 31: Detalhe de trinca do forro do banheiro feminino**

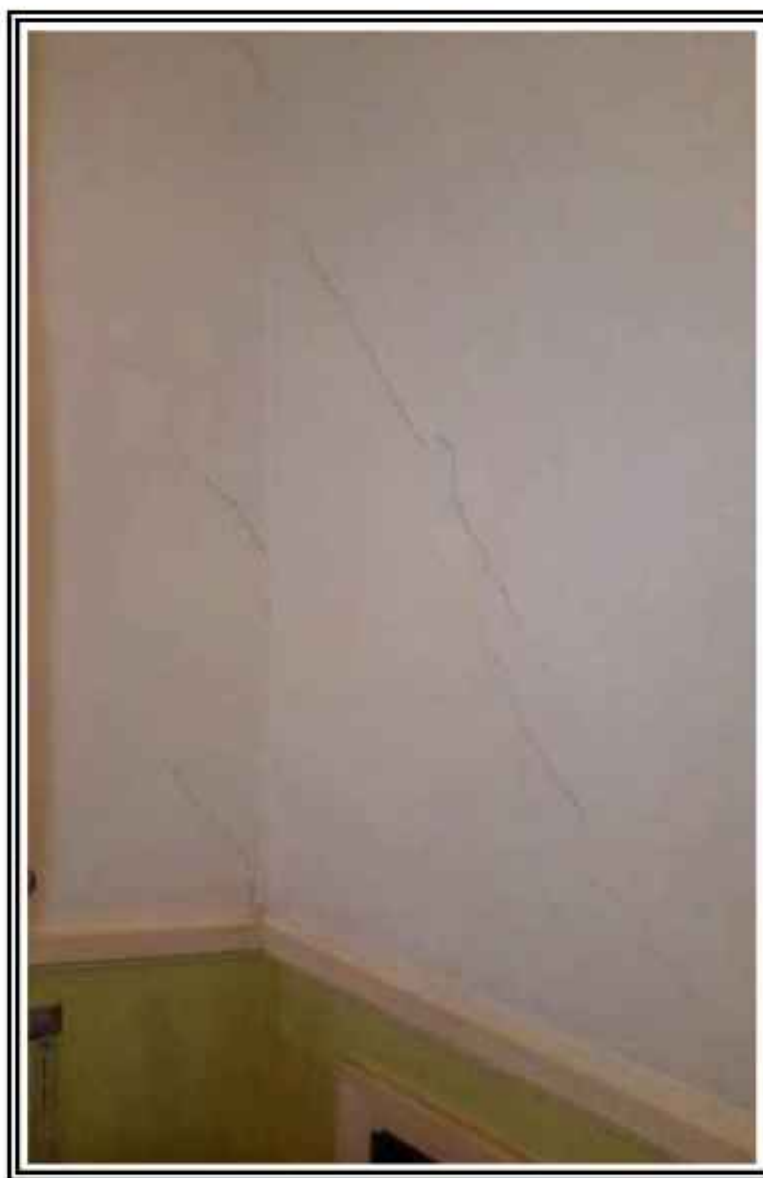
**Foto nº 34: Detalhe de trincas na parede do banheiro masculino**

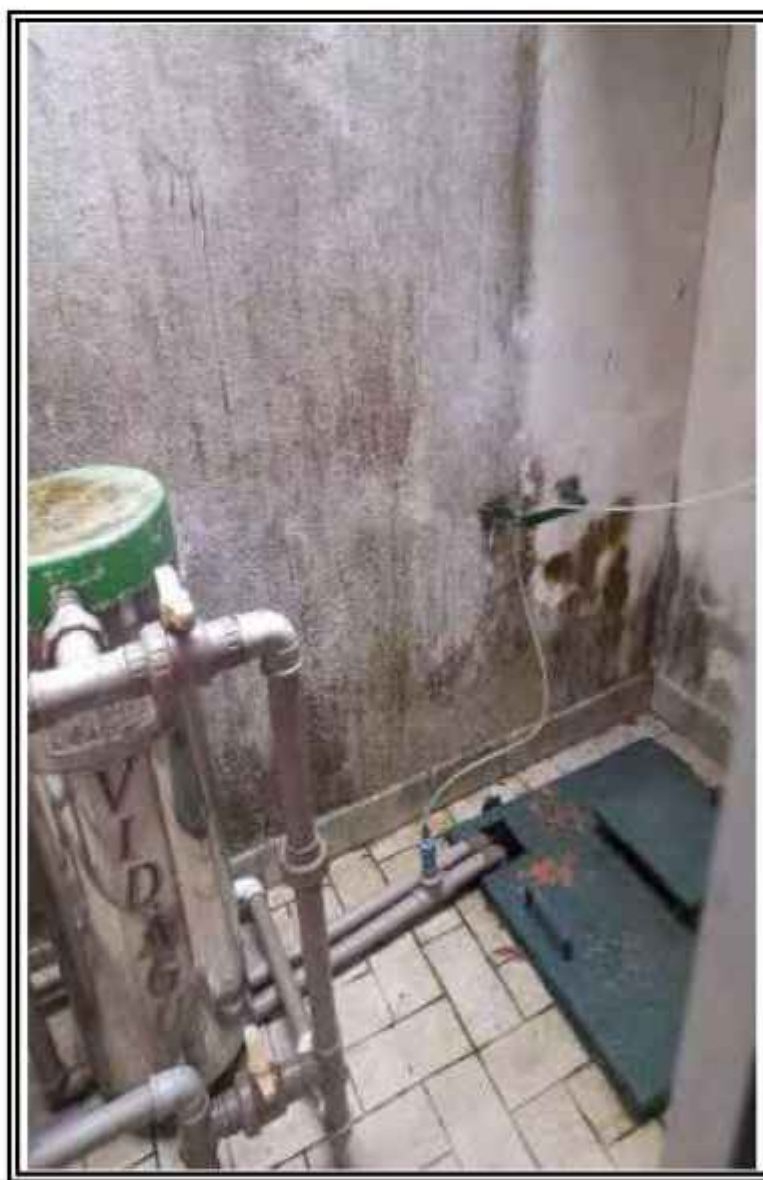
**Foto nº 58: Detalhe de poço artesiano na lavanderia**

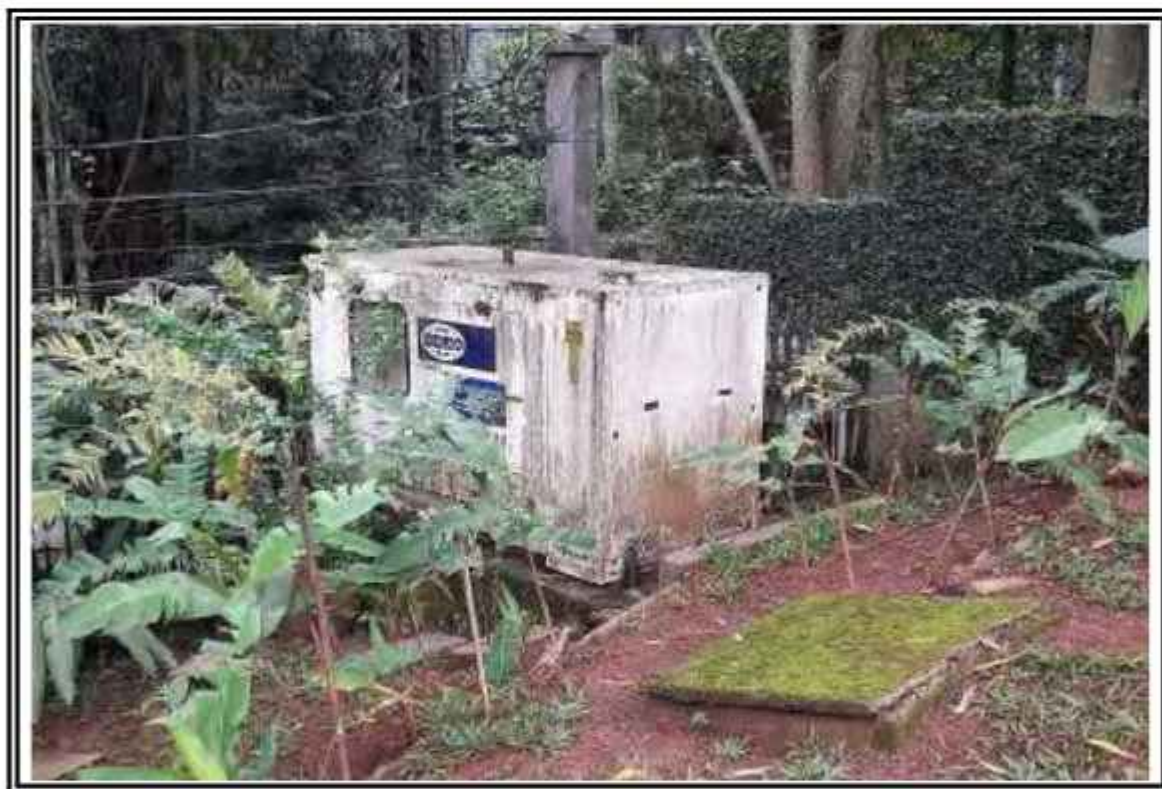
**Foto nº59: Vista de parte da área externa com detalhe do gerador de energia (desativado)**

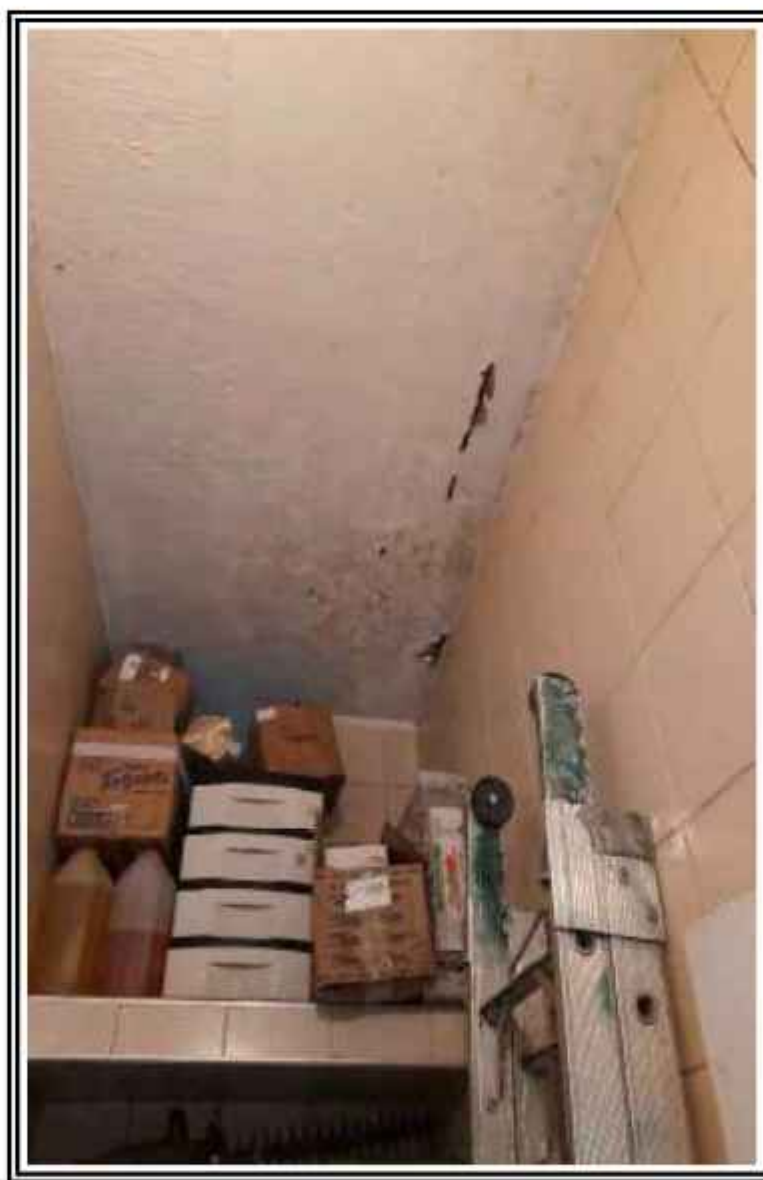
**Foto nº 61: Detalhe de infiltrações e trincas no forro do dormitório de apoio**
