# LAUDO DE AVALIAÇÃO BASE – MAIO 2025.

**Imóvel Avaliando:** Avenida Presidente João Café Filho nº 1.912, apto 14, Bairro dos Casas, em São Bernardo do Campo.

**Finalidade do Laudo:** Determinação do Valor de Mercado do imóvel para fins Venda.

**Relatório Fotográfico**  
**do Imóvel Avaliando.**

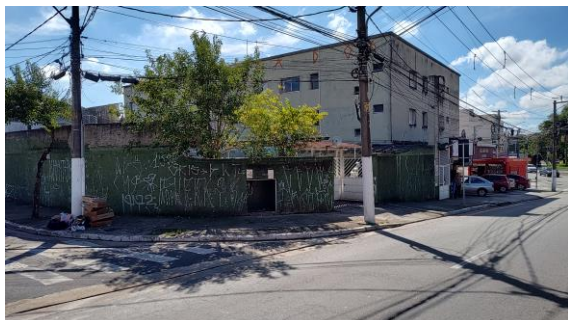
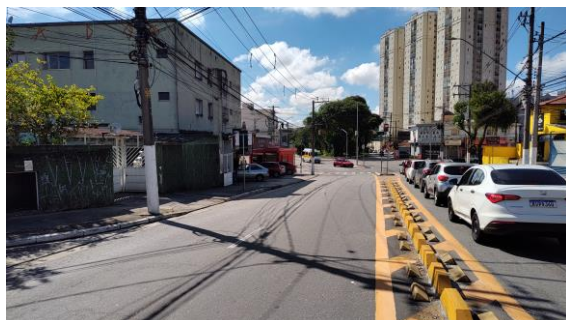
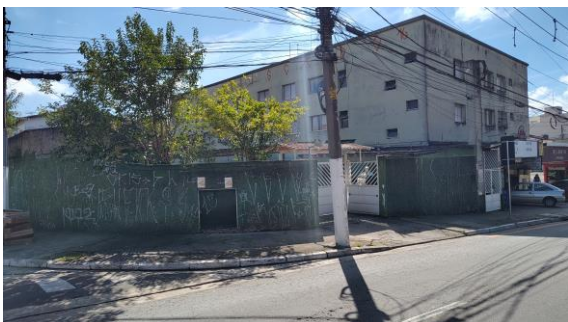
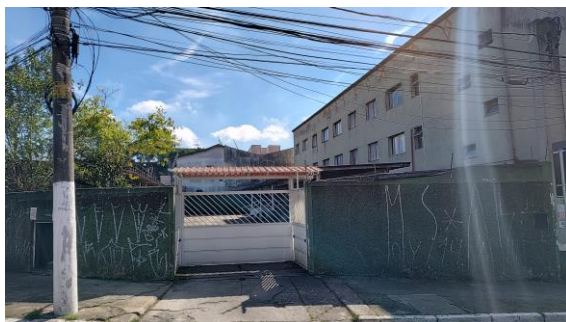
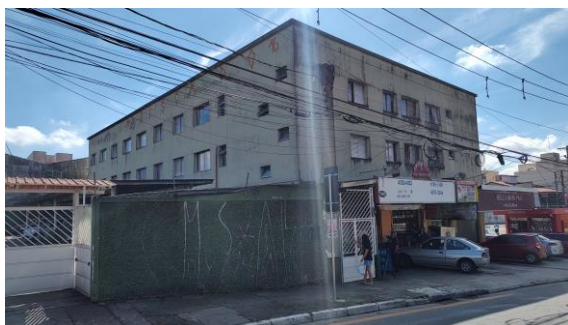
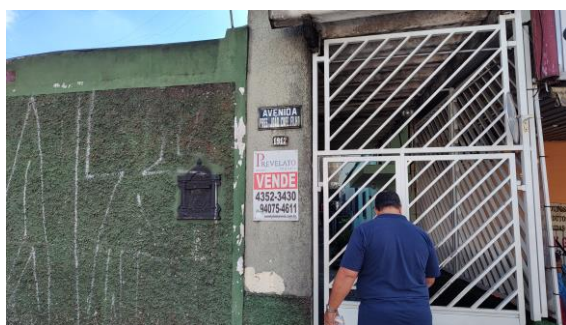
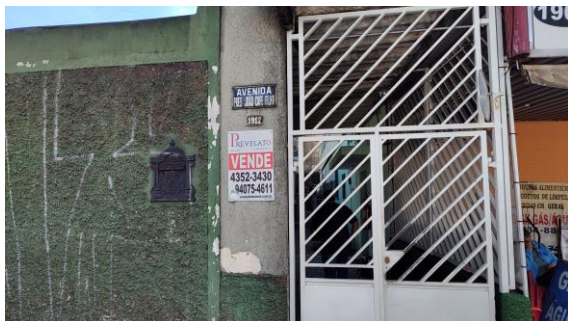
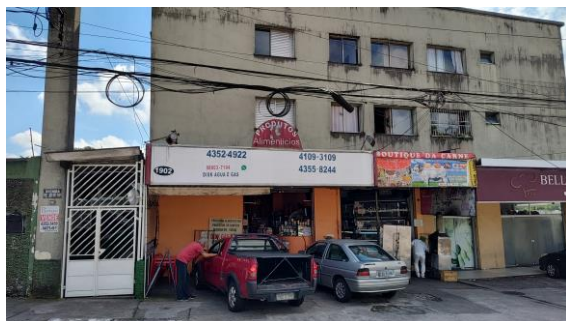
**CONDOMÍNIO EDIFÍCIO MILANO**  
**VISTAS EXTERNAS DA AVENIDA PRESIDENTE JOÃO CAFÉ FILHO**  
**ENTRADA EXCLUSIVA DOS APARTAMENTOS E ESTACIONAMENTO COLETIVO.**

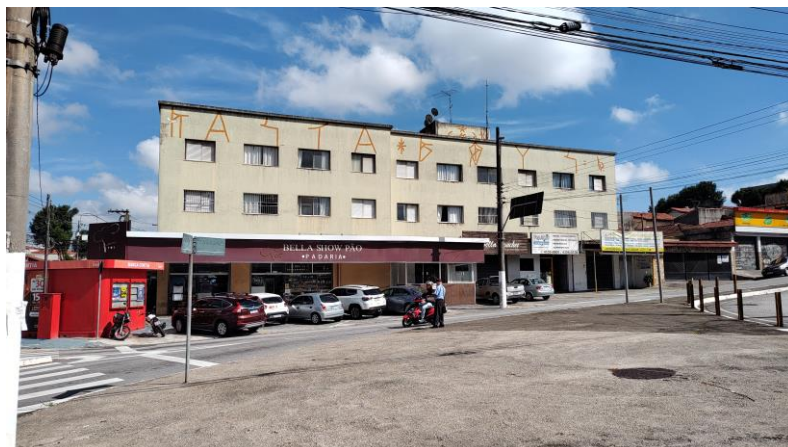
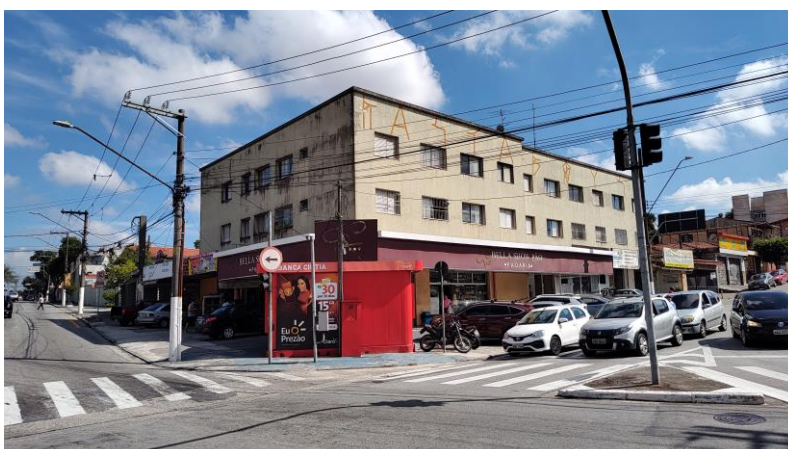
- **O Edifício Milano** é um prédio antigo, de **característica mista, contendo 3 pavimentos sem elevador; o pavimento térreo** inteiramente dedicado a **salões comerciais**, são **06 (seis) salões ao todo**, sendo 02 (dois) voltados para Avenida Presidente João Café Filho, 03 (três) voltados para a Rua Wadia Jafet Assad e 01 (um) grande localizado de canto, na confluência das duas vias (padaria), todos com acesso livre e direto pelas vias públicas. Nos pavimentos seguintes, ou seja, **1º e 2º andares**, que são acessados pela entrada localizada no **nº 1.912 da Avenida Presidente João Café Filho**, encontram-se os apartamentos residenciais sendo **10 (unidades) em cada andar**.

**CONDOMÍNIO EDIFÍCIO MILANO**  
**VISTAS EXTERNAS DA RUA WADIA JAFET ASSAD E CONFLUÊNCIA COM**  
**AVENIDA PRESIDENTE JOÃO CAFÉ FILHO.**

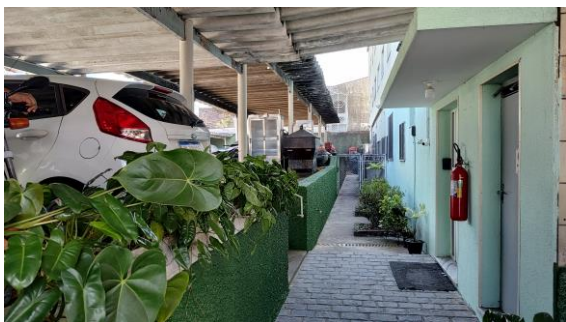
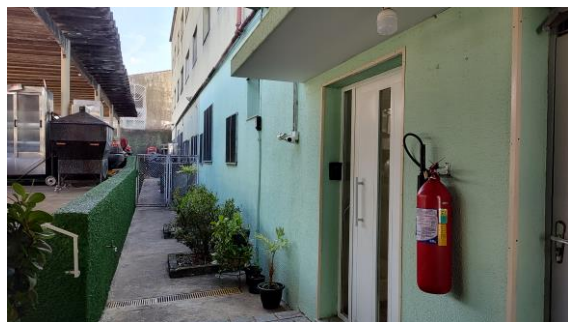
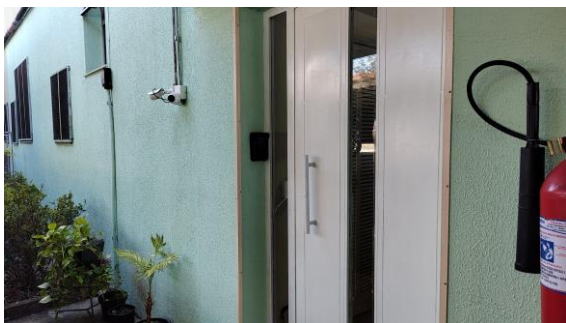
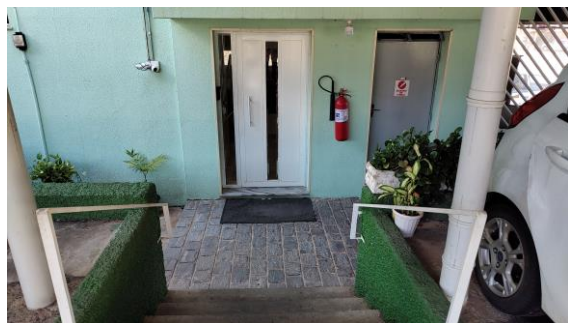
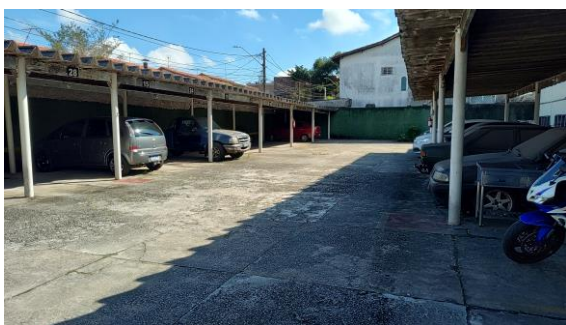
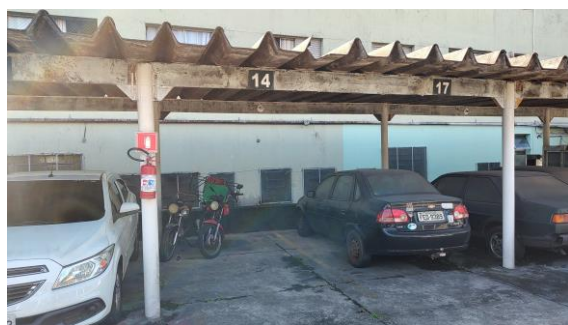
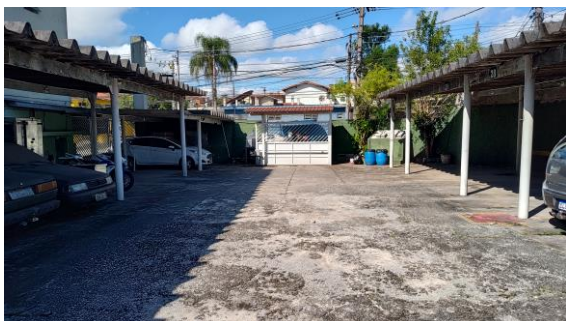
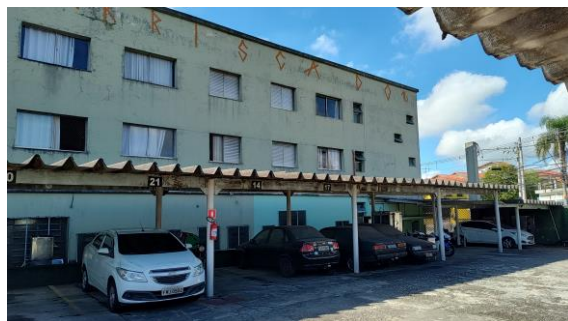
- Além do portão automatizado que faz o fechamento para rua, o prédio possui entrada social com porta de ferro e vidro, também automatizada, escadarias, corredores e halls com pisos em granilite, paredes com pintura látex e meia barra com pintura esmalte, janelas de alumínio e corrimãos em ferro, os acessos externos são partes em contra-piso, pedras Miracema e coberturas em telhas cerâmicas. Existe também no nível da rua o pátio de estacionamento dos apartamentos, contendo 01 (uma) vaga de garagem para cada unidade, todas com cobertura de calhetão de fibrocimento sobre estrutura de madeira, sendo todo perímetro do pátio fechado com muro em alvenaria com chapisco e portão de garagem automatizado acionado por controle remoto. Todas as áreas internas estão com boa conservação, as prumadas externas com razoável conservação e precisando de pintura nova e pequenos reparos. **Não há portaria** com segurança, **apenas interfone para comunicação** com as unidades, sem vigilantes, porém, possui monitoramento por câmeras. **Não há opções de lazer no condomínio.**

**CONDOMÍNIO EDIFÍCIO MILANO**  
**CORREDOR DE QUEM ACESSA PELA AVENIDA PRESIDENTE JOÃO CAFÉ FILHO,**  
**ENTRADA SOCIAL, ESTACIONAMENTO E VAGA DO APTO 14.**

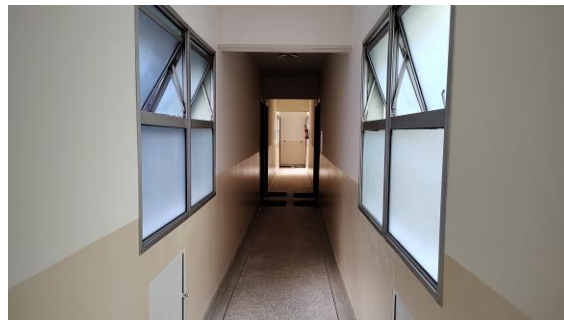
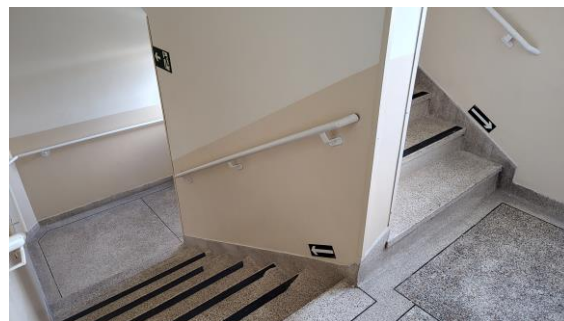
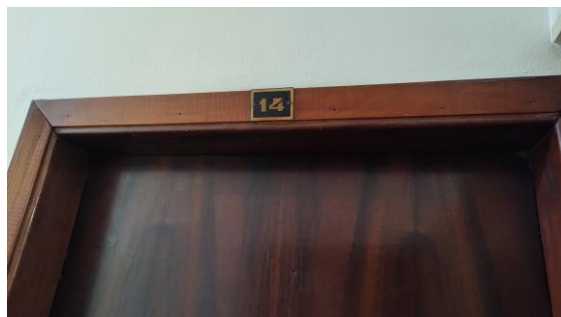
**CONDOMÍNIO EDIFÍCIO MILANO**  
**IMAGENS INTERNAS CORREDORES, ESCADARIA E HALLS.**  
**PORTA SOCIAL APTO 14.**

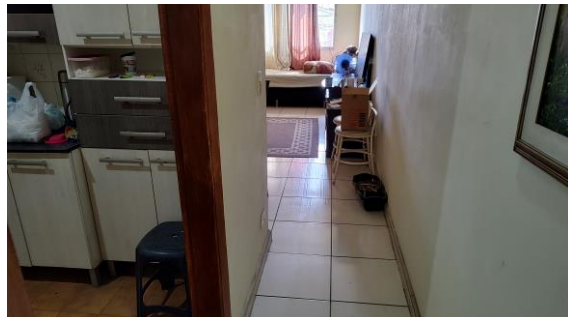
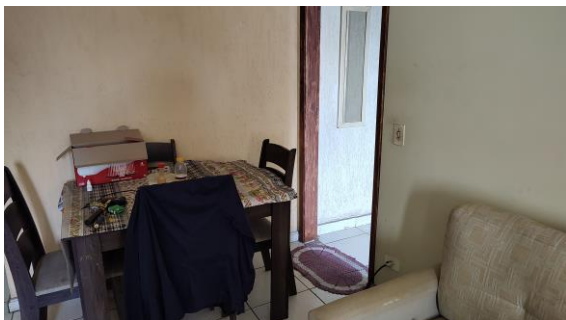
- **O apartamento possui aproximadamente 40 anos de construção, é de padrão popular e se encontra em estado regular de conservação. As paredes e tetos** não apresentam rachaduras ou fissuras importantes, nem tão pouco pontos de umidade e infiltração, porém, a **pintura geral** está desgastada e suja, precisa ser inteiramente refeita. **Os revestimentos cerâmicos de piso e paredes** são antigos e populares, estão desgastados e algumas peças estão quebradas ou manchadas, precisam ser renovados. **As janelas** são de padrão popular, originais do empreendimento, estão mal preservadas, demandam tratamento, limpeza e lubrificação, mas estão funcionando, **as portas e as ferragens** também são originais do empreendimento, são de padrão popular, mas estão preservadas, precisam somente pintura e tratamento. **As louças e metais** são todos de padrão básico e estão precisando ser renovados. **De forma geral, o apartamento está antigo, básico, possui alguns danos e precisa de reforma para conservação e atualização de acabamentos.**

**VISTAS INTERNAS DO APTO 14.**  
**HALL INTERNO E SALA.**

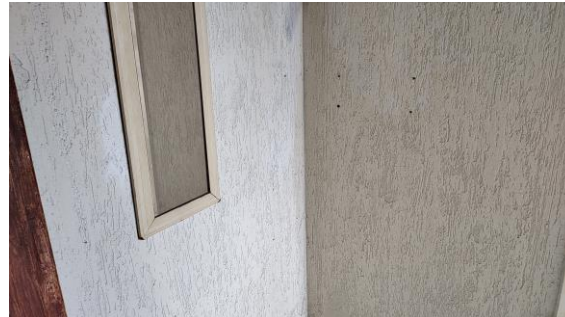
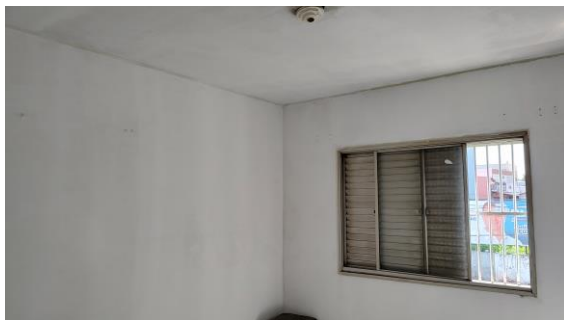
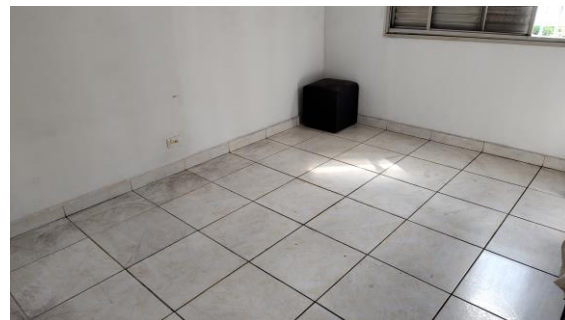
- **1 suíte**, sendo **o quarto** um com piso revestido em cerâmica básica, paredes e teto com pintura látex sobre massa fina e textura, sem molduras de gesso, janelas de alumínio de padrão popular originais do empreendimento, atualmente sem porta, **o banheiro** possui revestimentos cerâmicos de piso e parede até o teto de padrão básico e popular, molduras em gesso, lavatório básico sem gabinete e sem bancada, louças e metais básicos, fechamento de box em vidro temperado, sem janela e porta sanfonada em plástico, tudo de padrão básico e popular.
- **Sala para 2 ambientes** com piso revestido em cerâmica básica, paredes e teto com pintura látex sobre massa fina e uma sobre textura, sem molduras de gesso, janela de vidro sobre estrutura de alumínio de padrão popular, porta folhada em madeira e ferragens, tudo de padrão popular originais do empreendimento.

**VISTAS INTERNAS DO APTO 14.**  
**QUARTO DA SUITE.**

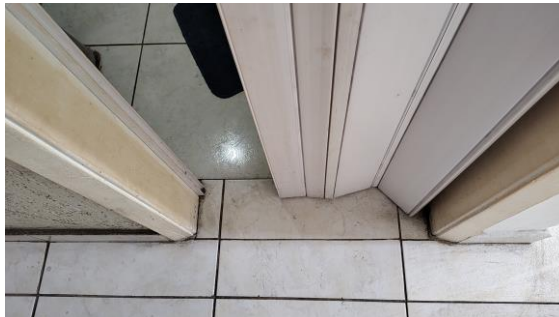
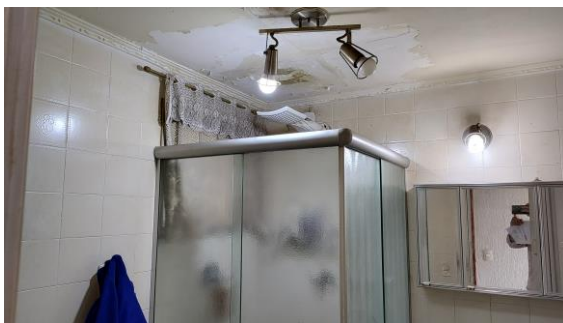
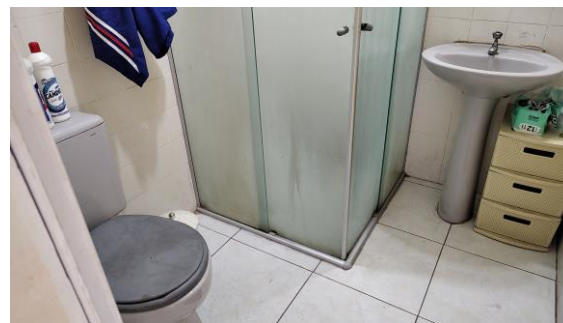
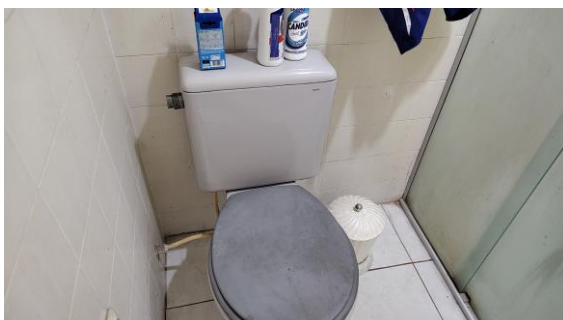
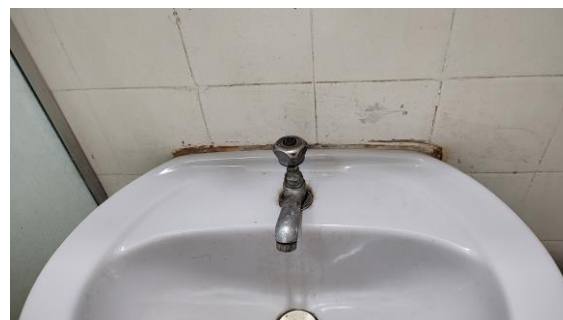
**VISTAS INTERNAS DO APTO 14.**  
**BANHEIRO DA SUITE.**

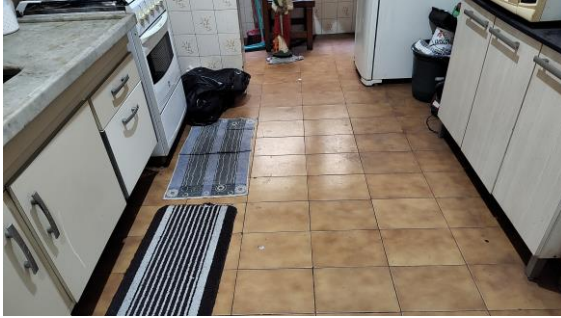
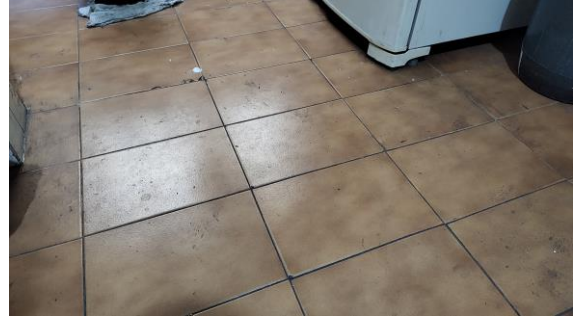
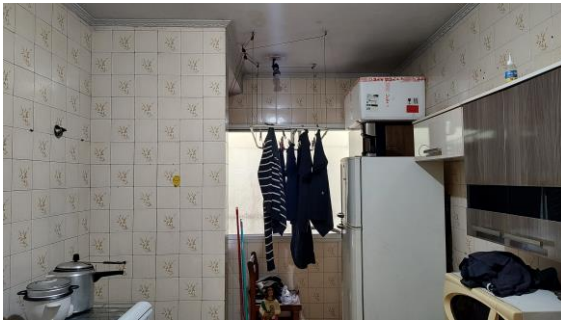
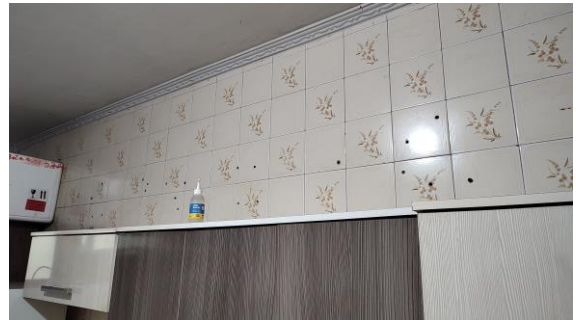
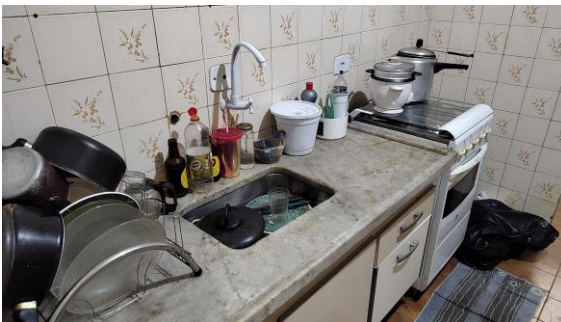
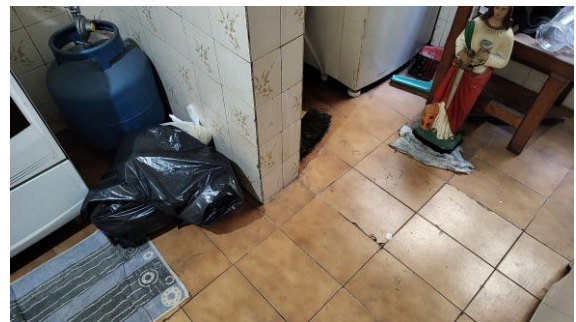
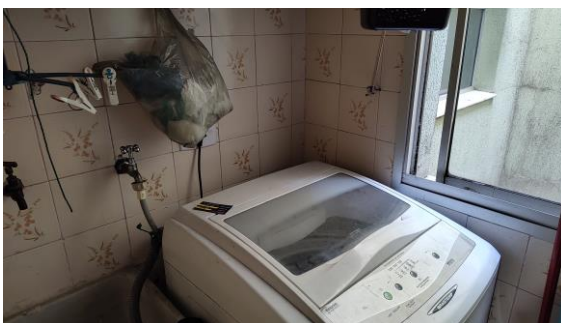
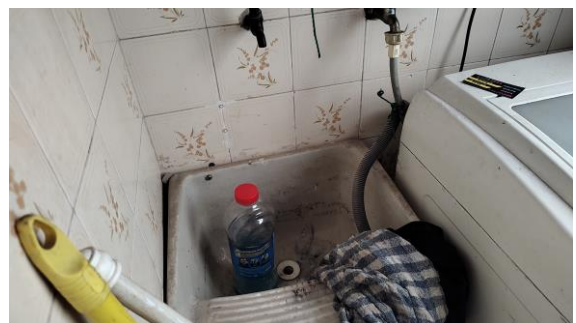
- **Cozinha** com iluminação e ventilação indiretas, derivadas da lavanderia, com revestimentos cerâmicos de piso e parede até o teto de padrão básico e popular, molduras em gesso, com pia básica em mármore branco popular, com cuba em inox e metais básicos, atualmente sem porta, tudo de padrão popular originais do empreendimento.
- **Lavanderia** com iluminação e ventilação direta, com revestimentos cerâmicos de piso e parede até o teto de padrão básico e popular, molduras em gesso, tanque em resina, metais básicos, janela de vidro sobre estrutura de alumínio, sem porta.
- **Vaga de garagem**, para um auto, coberta e demarcada sob nº 14.

**VISTAS INTERNAS DO APTO 14.  
COZINHA E LAVANDERIA.**

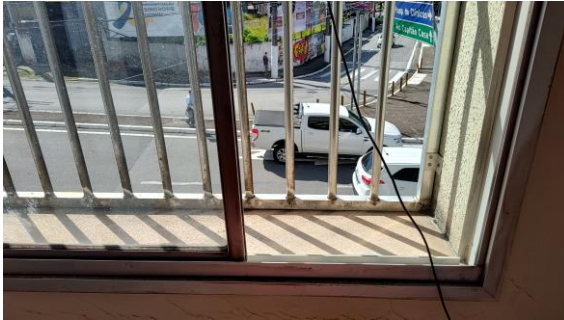
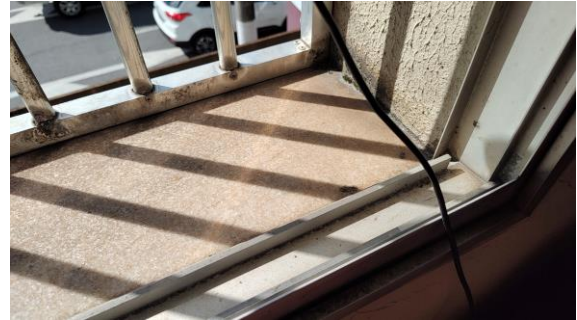
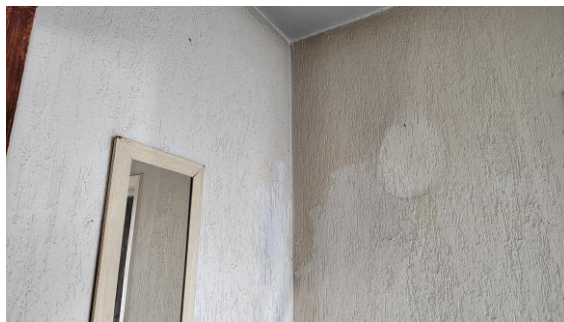
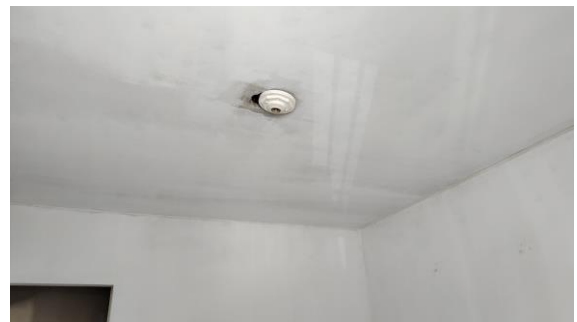
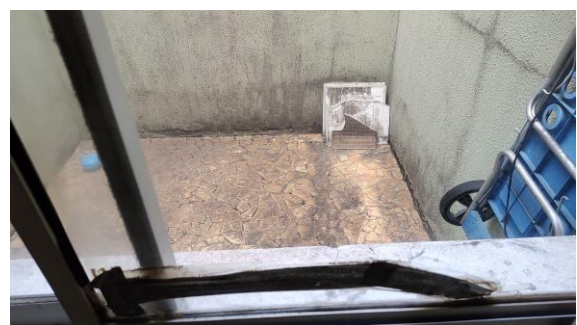
**VISTAS INTERNAS DO APTO 14.**  
**DETALHES DIVERSOS.**
