Processo nº 0026605-57.2011.8.26.0564

Cumprimento de Sentença - Despesas Condominiais

LAUDO PERICIAL

**Apartamento nº 01 do Bloco 1 (Edifício Paineira) do Condomínio Edifício
Village Campestre
Rua Leonardo Martins Neto, nº 205, Bairro dos Casas
São Bernardo do Campo/SP
CEP: 09.850-020**

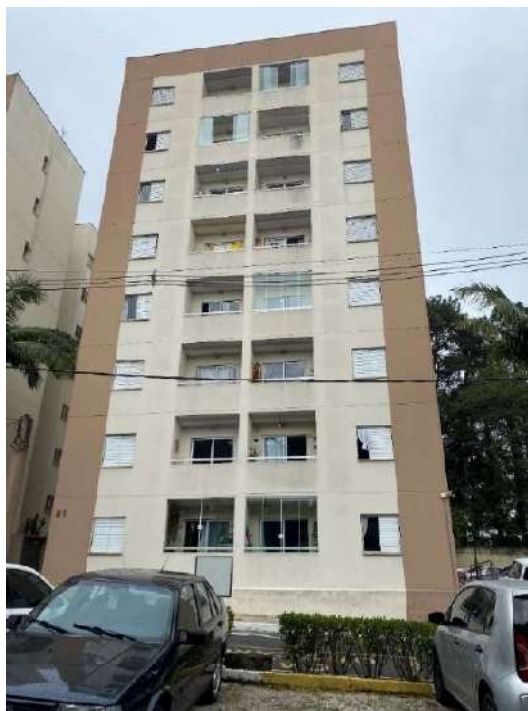
Foto 3 – Vista da fachada do edifício Paineira, onde está localizada o imóvel avaliando.

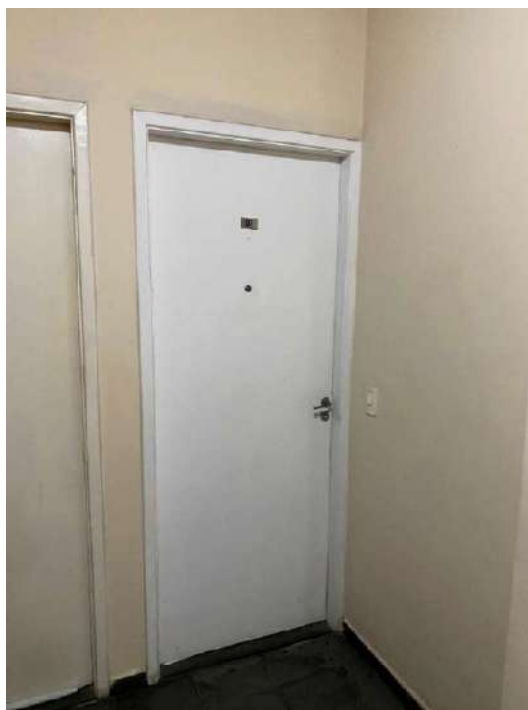
Foto 5 – Vista da porta de acesso à unidade nº 01. Não obtivemos acesso ao imóvel avaliando.

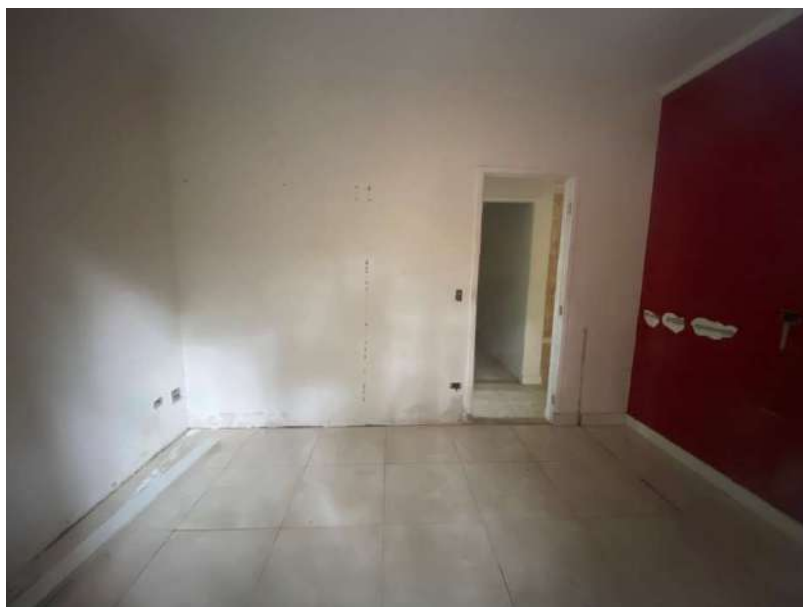
Foto 6 – Vista de cômodo da unidade nº 01, objeto da presente avaliação. Imagem obtida pela área externa do térreo.

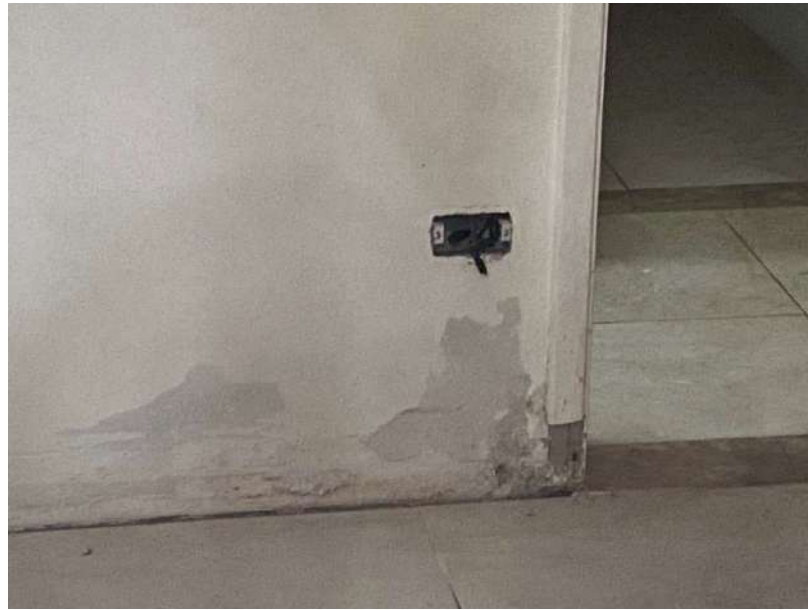
Foto 7 – Detalhe para ausência de tomada, tinta descascado e ausência de rodapé. Imagem obtida pela área externa do térreo.

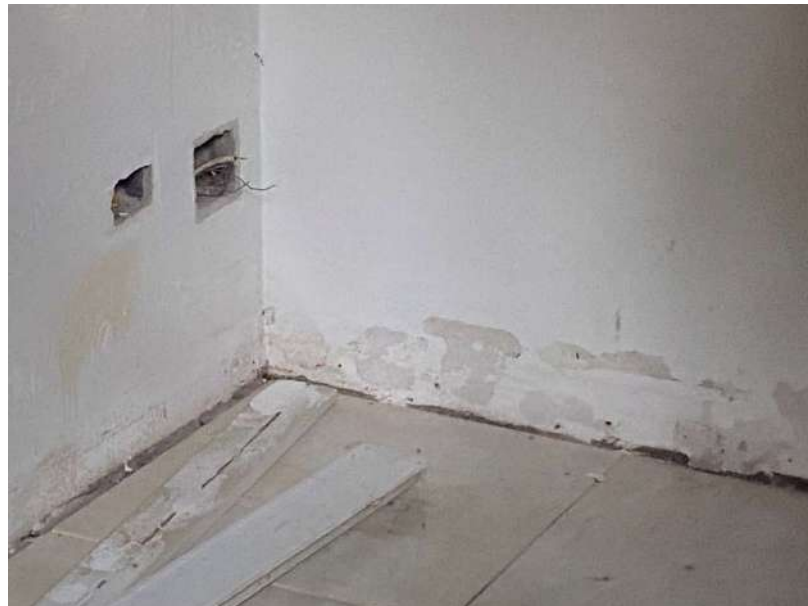
Foto 8 – Detalhe para ausência de tomada, tinta descascado e ausência de rodapé. Imagem obtida pela área externa do térreo.

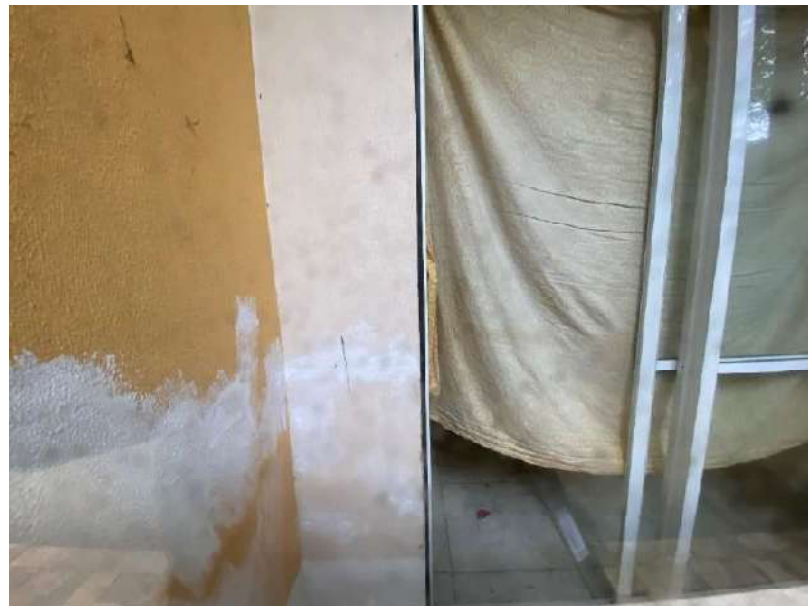
Foto 10 – Vista da sacada do imóvel avaliando. Detalhe para marcas de reparo sem pintura. Imagem obtida pela área externa do térreo.

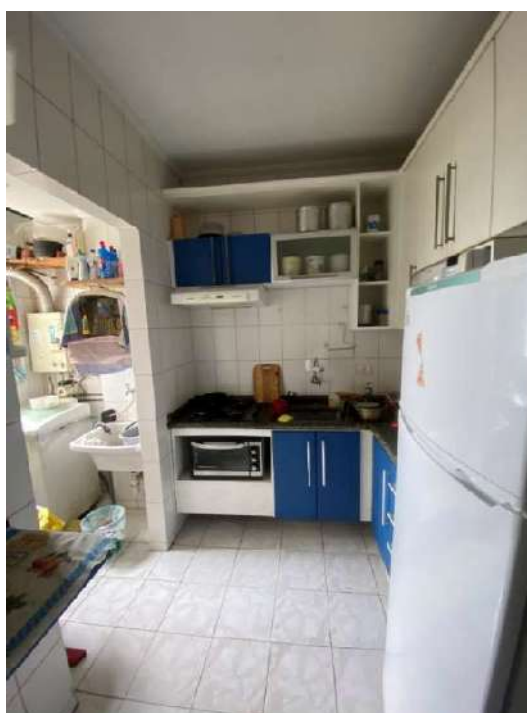
Foto 12 – Vista da cozinha da unidade similar nº 71, apresentando os seguintes padrões construtivos: Piso e alvenarias revestidos em cerâmica, teto revestido em pintura látex PVA sobre massa corrida e acabamentos em moldura de gesso.

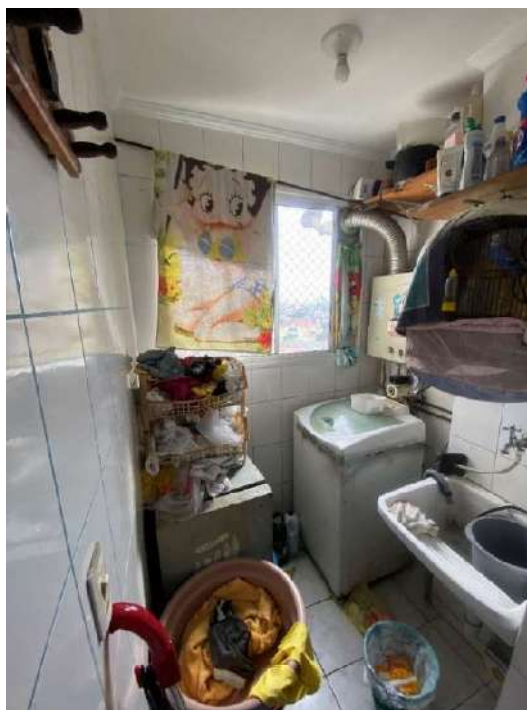
Foto 13 – Vista da área de serviço da unidade similar nº 71, apresentando os seguintes padrões construtivos: Piso e alvenarias revestidos em cerâmica, teto revestido em pintura látex PVA sobre massa corrida e acabamentos em moldura de gesso.

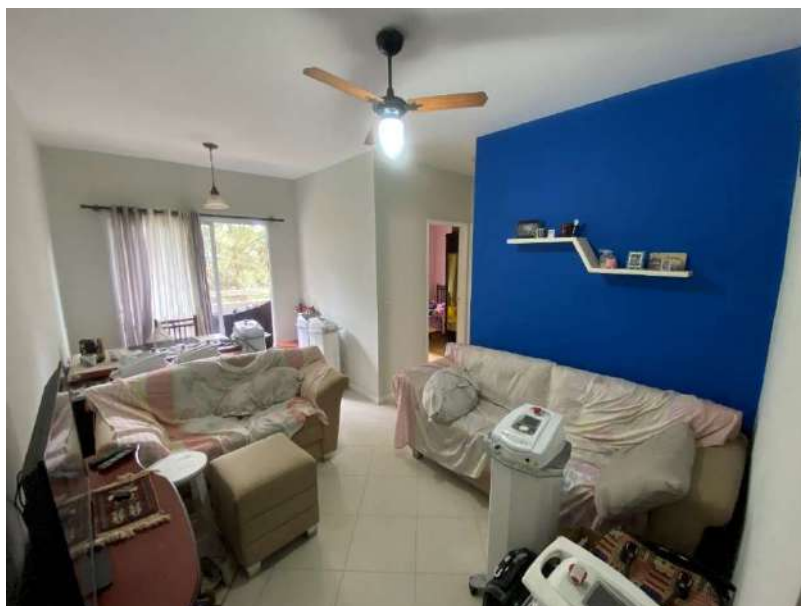
Foto 14 – Vista da sala da unidade similar nº 71, apresentando os seguintes padrões construtivos: Piso cerâmico, alvenarias e teto revestidos em pintura látex PVA sobre massa corrida; porta balcão em vidro e alumínio.

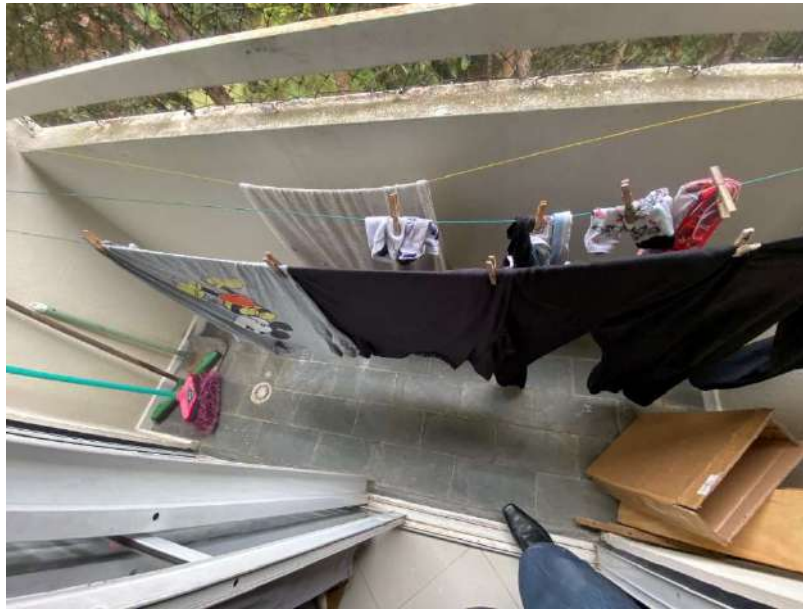
Foto 15 – Vista da sacada da sala da unidade similar nº 71, apresentando os seguintes padrões construtivos: piso em pedra Ardósia; alvenarias em pintura Látex PVA sobre massa texturizada; teto em pintura Látex PVA sobre massa corrida; esquadrias em alumínio.

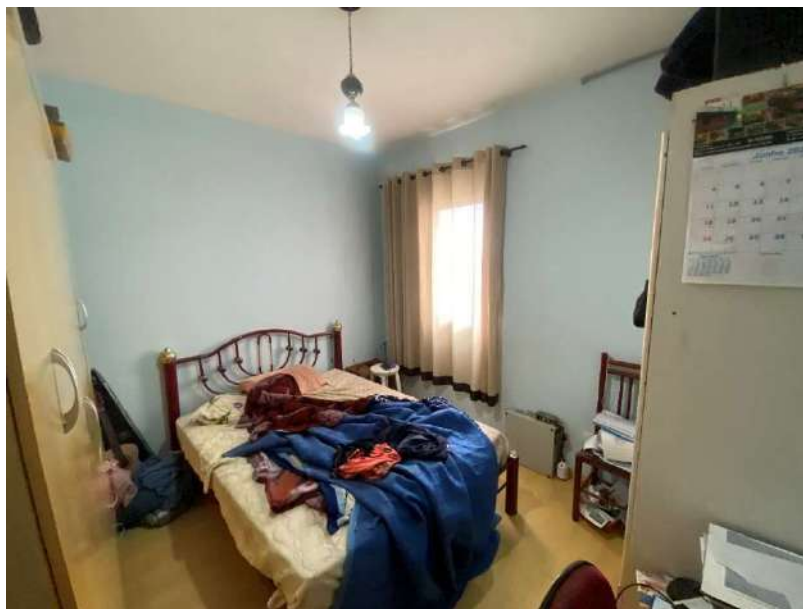
Foto 16 – Vista do dormitório I da unidade similar nº 71, apresentando os seguintes padrões construtivos: Piso laminado, alvenarias e teto revestidos em pintura látex PVA sobre massa corrida; esquadrias em alumínio e porta em madeira.

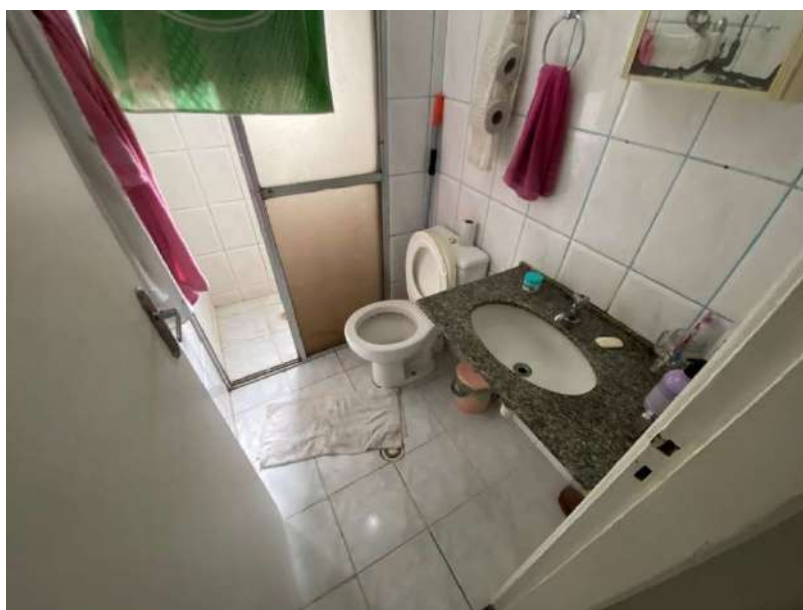
Foto 17 – Vista do banheiro da unidade similar nº 71, apresentando os seguintes padrões construtivos: Piso e alvenarias revestidos em cerâmica, teto revestido em pintura látex PVA sobre massa corrida e acabamentos em moldura de gesso; esquadrias em alumínio e porta em madeira.
