# LAUDO TÉCNICO DE AVALIAÇÃO

1009204-48.2022.8.26.0077

### CARTA PRECATÓRIA CÍVEL CONSTRUÇÃO / PENHORA / AVALIAÇÃO

## OBJETO DO TRABALHO PERICIAL DE AVALIAÇÃO

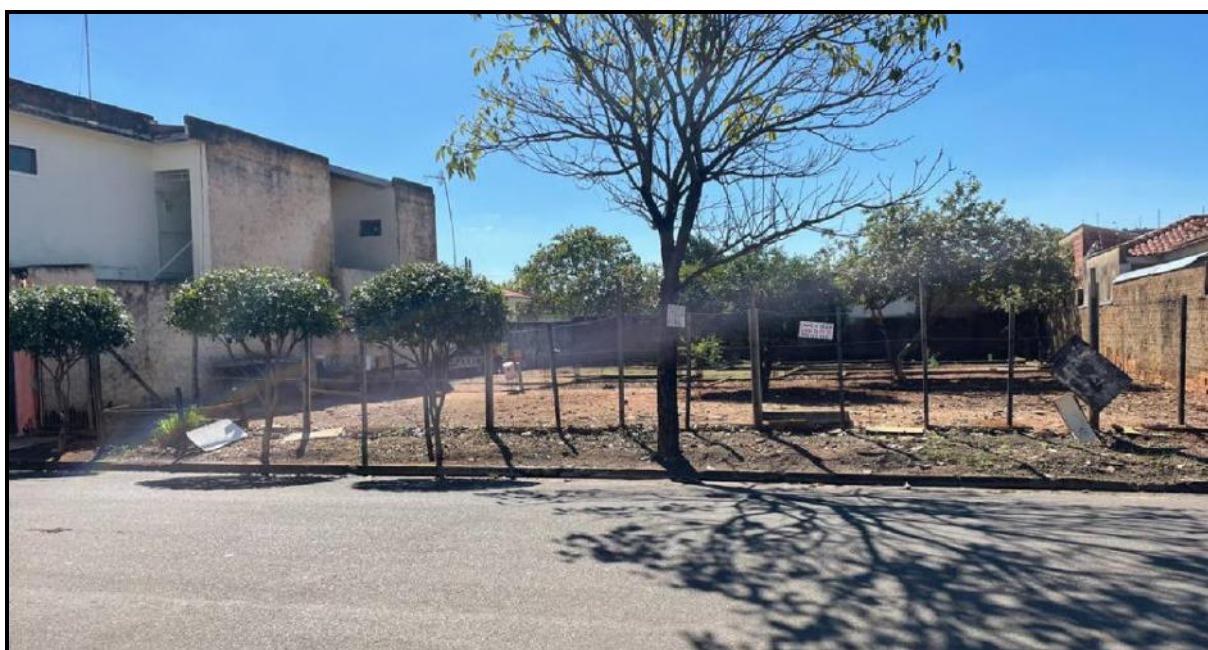
## VISTA FRONTAL DOS DOIS IMÓVEIS AVALIANDOS

A partir das diligências realizadas no local do imóvel e no Setor de Engenharia e Cadastro da Prefeitura de Birigui, temos que os terrenos que constituem estes dois imóveis avaliados (contíguos) possuem cadastro números 01-08-066-0004 e 01-08-066-0003 e são originários dos Lotes 02 e 03 da Quadra D do bairro Recanto Verde, localizando-se frontalmente para a Rua Leonora Fiorotto, em meio de quadra entre as Ruas Hiroshi Haramoto e Vicente Lopes Tetilla. Os dois terrenos tem formato retangular, com dimensão de frente e fundos igual à 10,00 metros e laterais com 27,50 metros, perfazendo cada um uma área total de **275,00 m<sup>2</sup>**. As diligências mostraram que os lotes como um todo são praticamente planos.

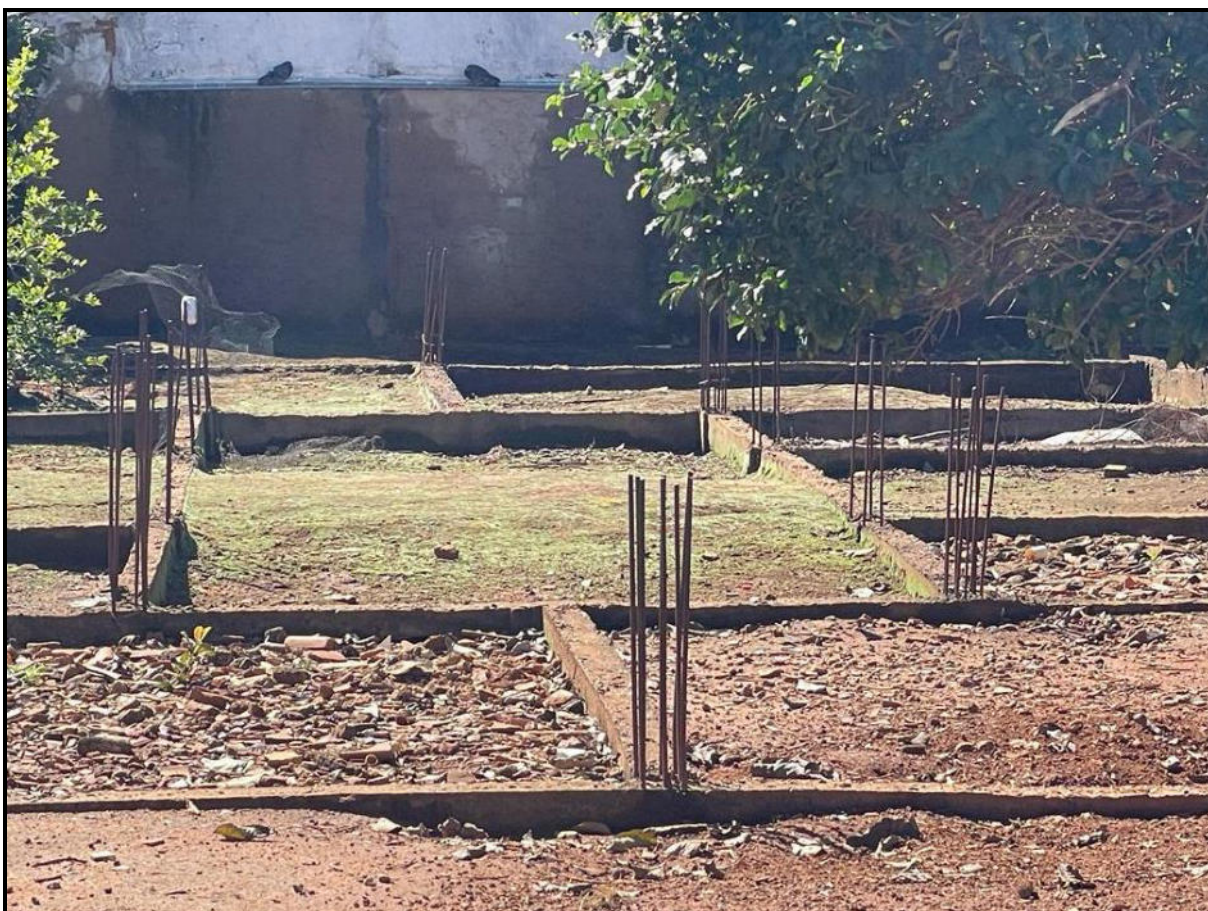
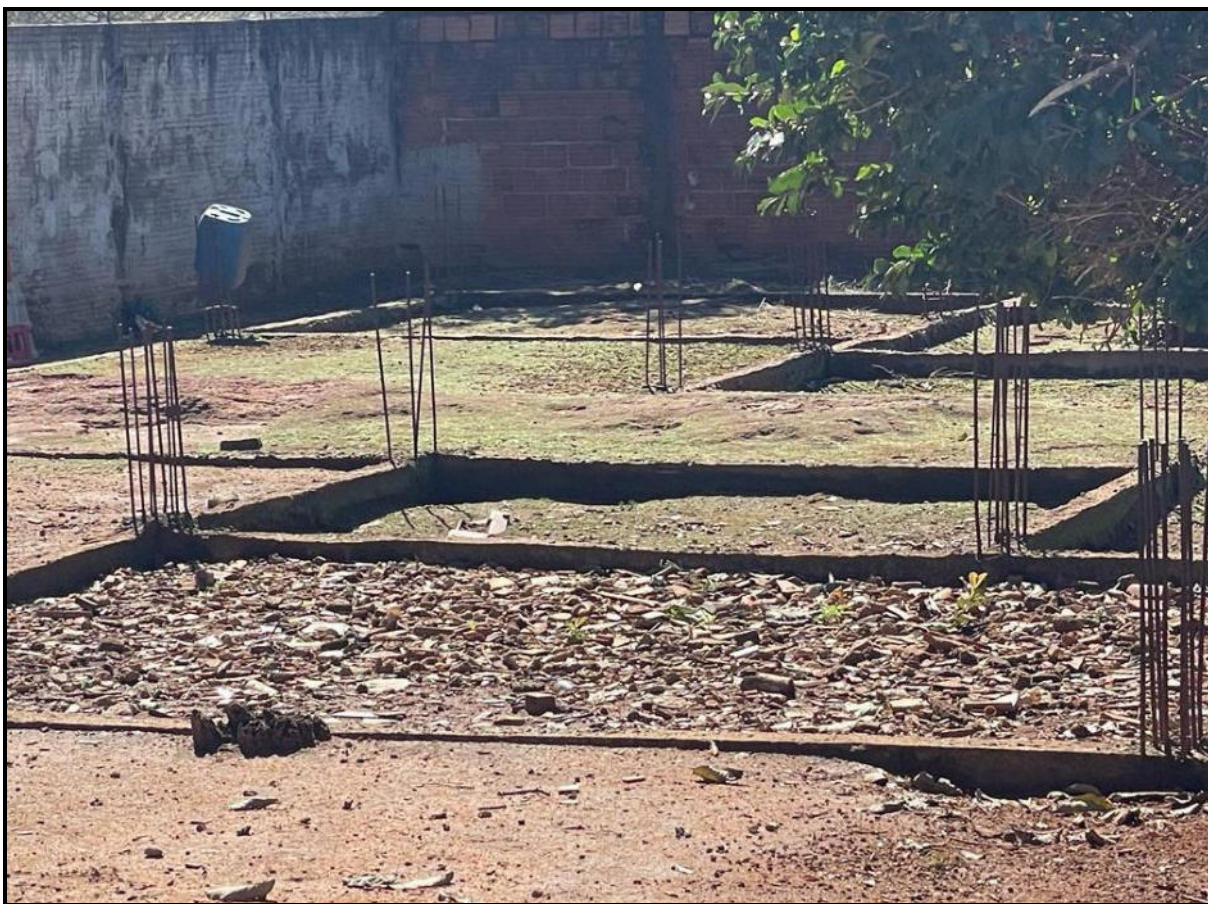
Sobre os dois terrenos contíguos, quando das vistorias, observou-se haver um início de construção de edificação que toma aproximadamente 60% do terreno total. Este início de obras está caracterizado pela execução da fundação em estacas (com arranque) e da estrutura de fundação em baldrame, conforme mostra as fotos a seguir:

Entende este Perito que as edificações executadas sobre os dois Lotes, de fundação (estacas e baldrame) não agregam valor aos dois imóveis, fundamentalmente por tratar-se de possível projeto arquitetônico de caráter pessoal que se iniciou no local e não houve prosseguimento.
